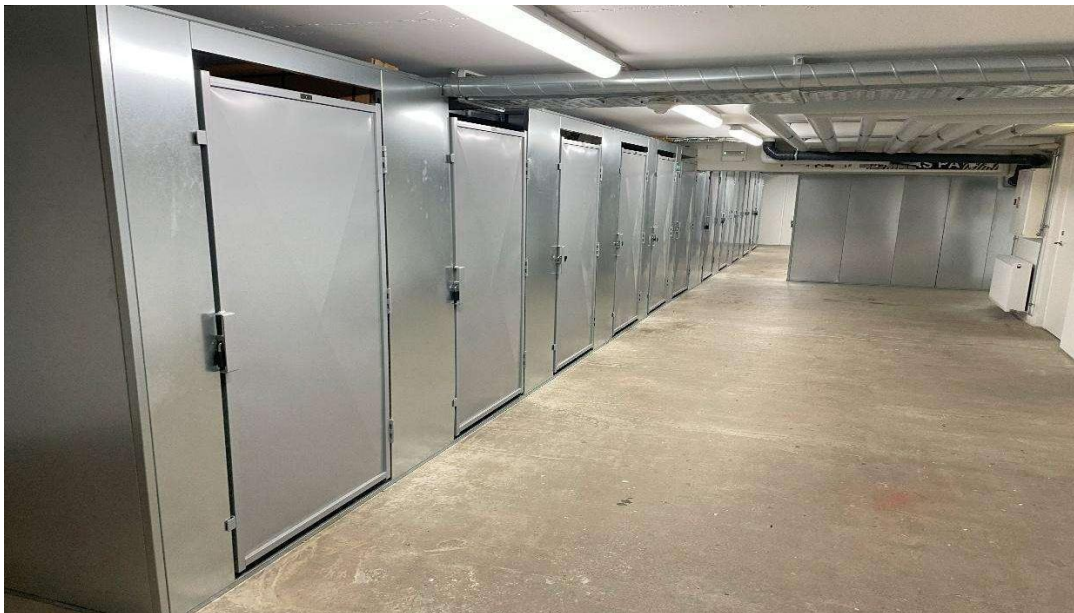
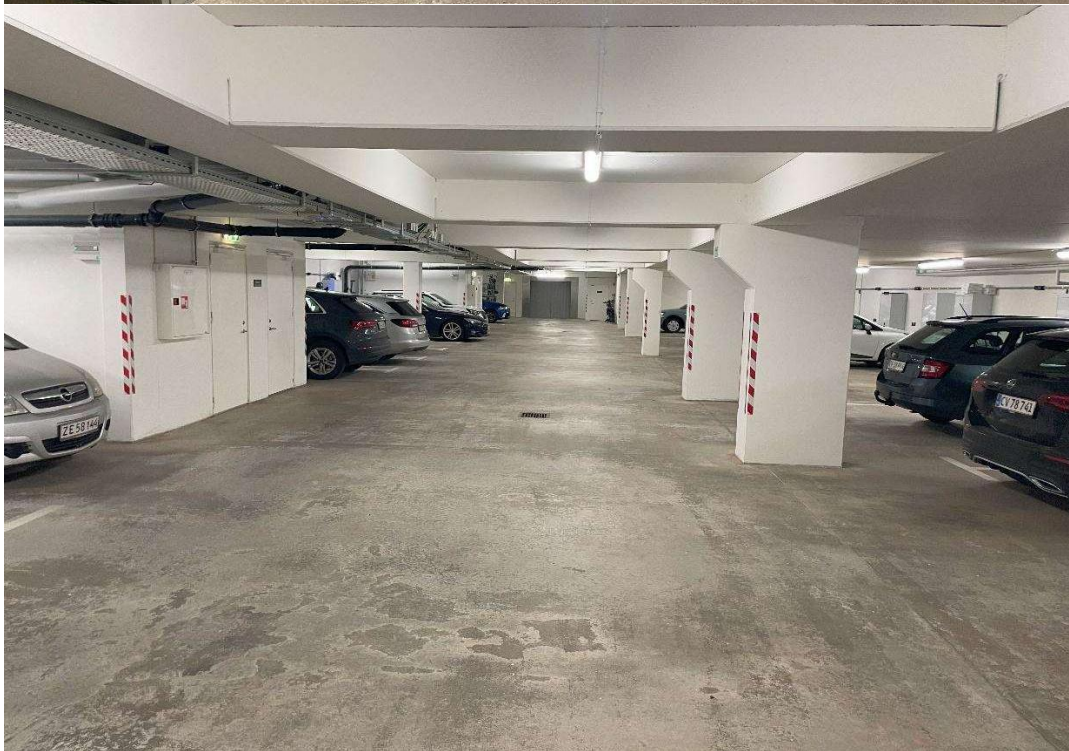
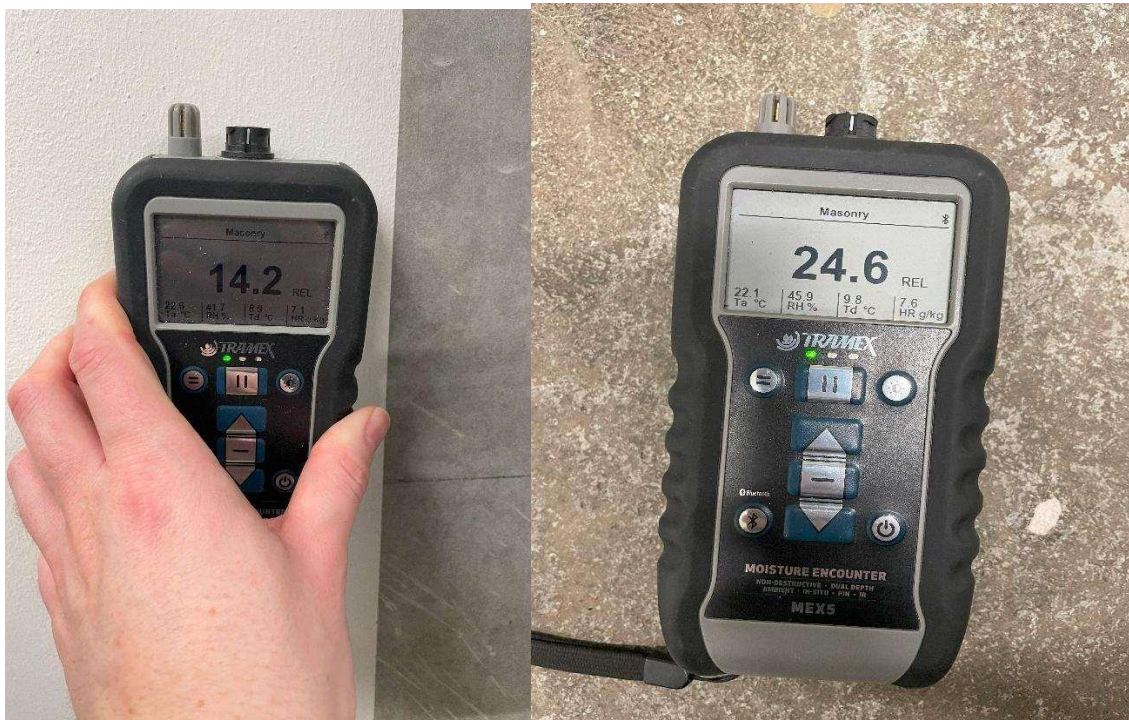
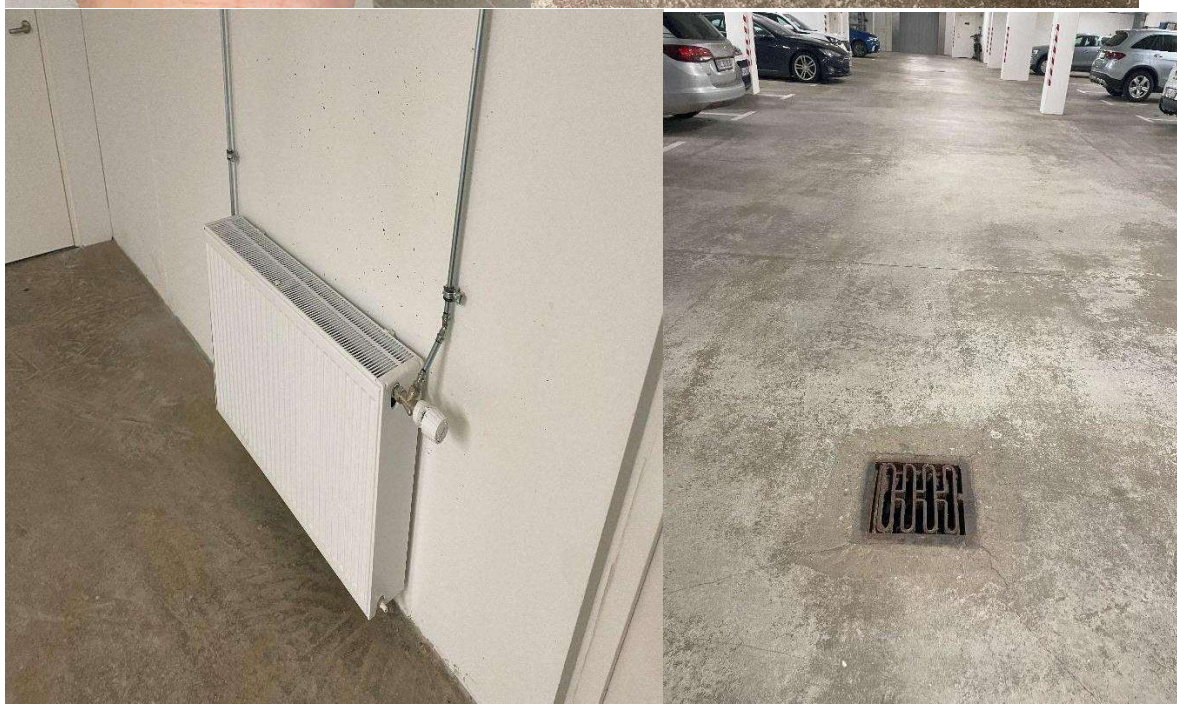
Gulvet består af blankt betondæk, som fremstår i okay stand men med brugsskader.

Loftet i kælderen er malet etagedæk i beton og fremstår i okay stand.

Kældervægge er i malet beton i forbrugerrum og står råt i fyrrummet.

Kælderrum i stål gitter/vægge, fremstår i god stand.

Der måles ingen forhøjet fugt i gulv og vægge i kælderen, og maling ses uden afskalninger og løstsiddende områder.

Der er 11 stk. indvendige trædøre i kælderen, fremstår i okay stand med mindre brugsskader.

Vægge, gulve og lofter vedligeholdes løbende (maler reparationer, med mere.)

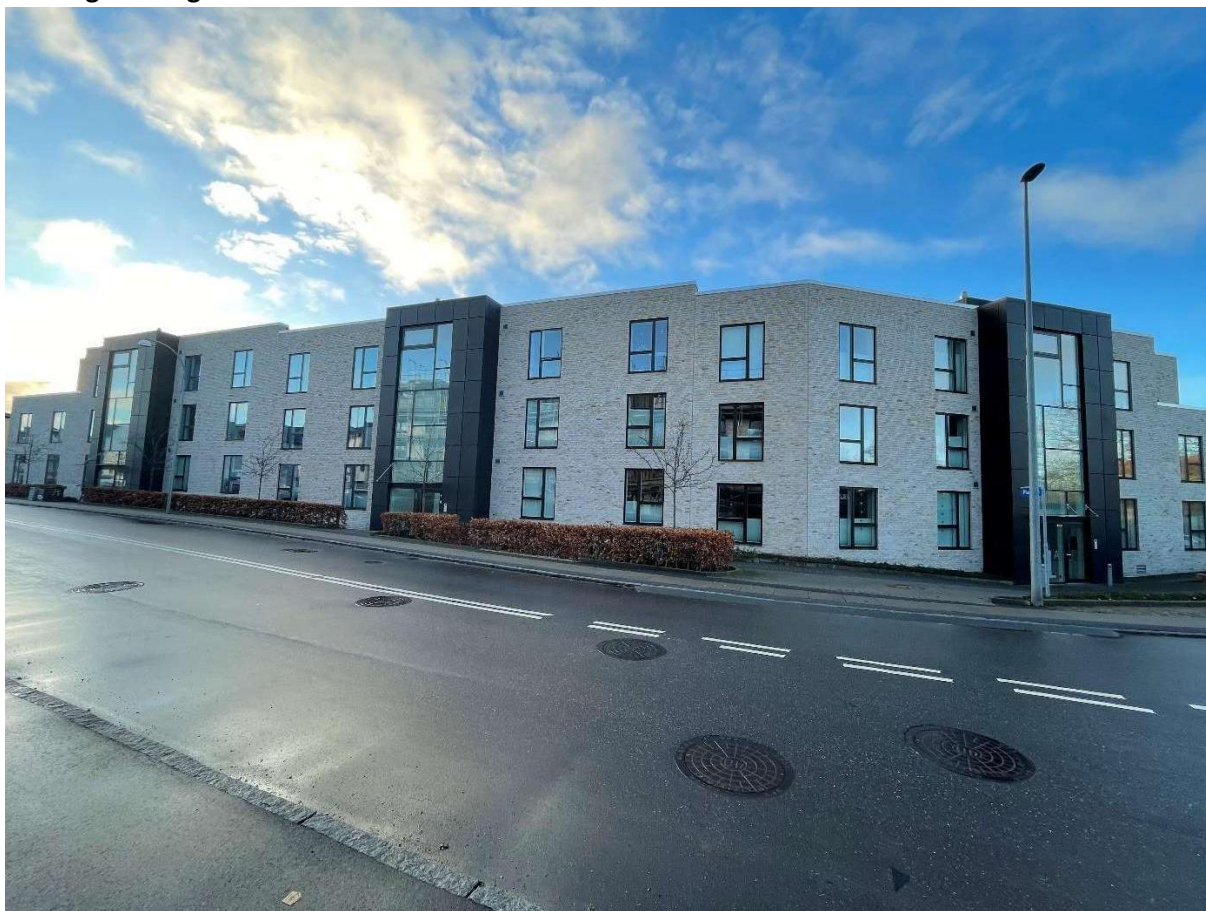
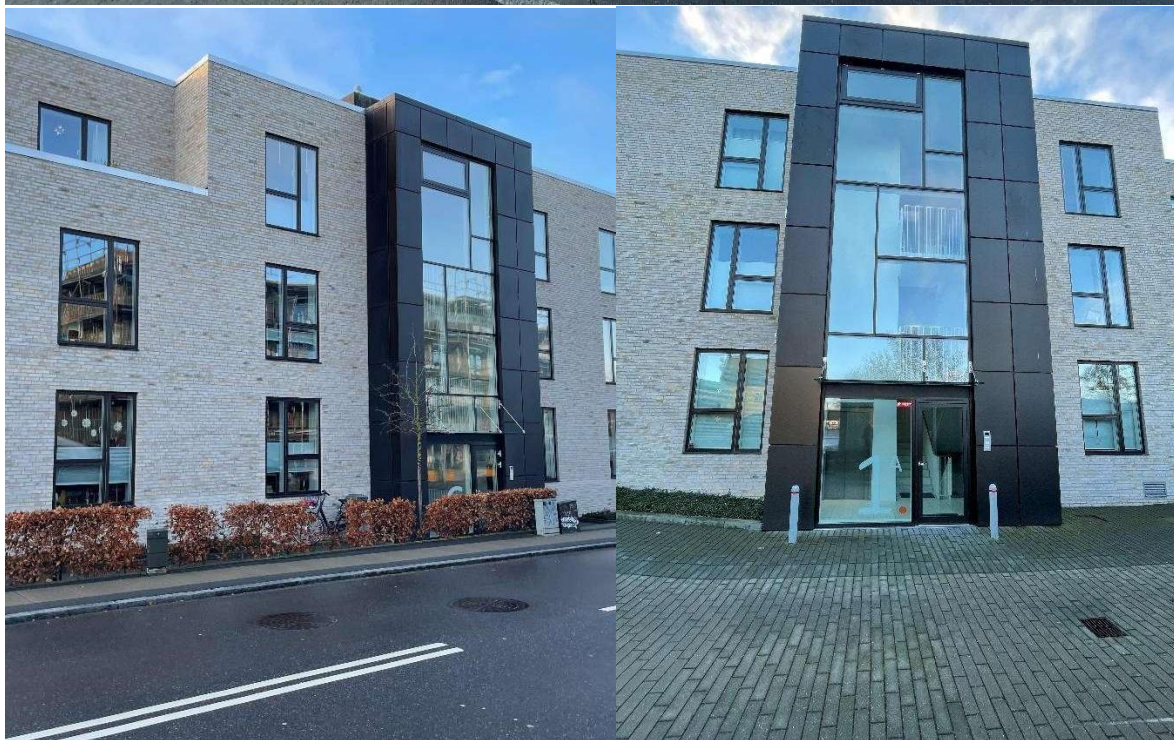
Facaden fremstår som blankt murværk, opgangen er trukket frem og er beklædt i alu.

Sålbænke er i eternit med drypnæse.

Murværket fremstår i god stand, der ses ikke manglende og udfaldene mørtelfuger.

Der udføres årligt tilsyn af murværket for revner i facaden og omkring sålbænke.

Eventuelle revner, fuger og pudsafskalninger i murværk og vægge udbedres løbende. (Forventelig pletvis reparation hvert ca. 6-8. år)

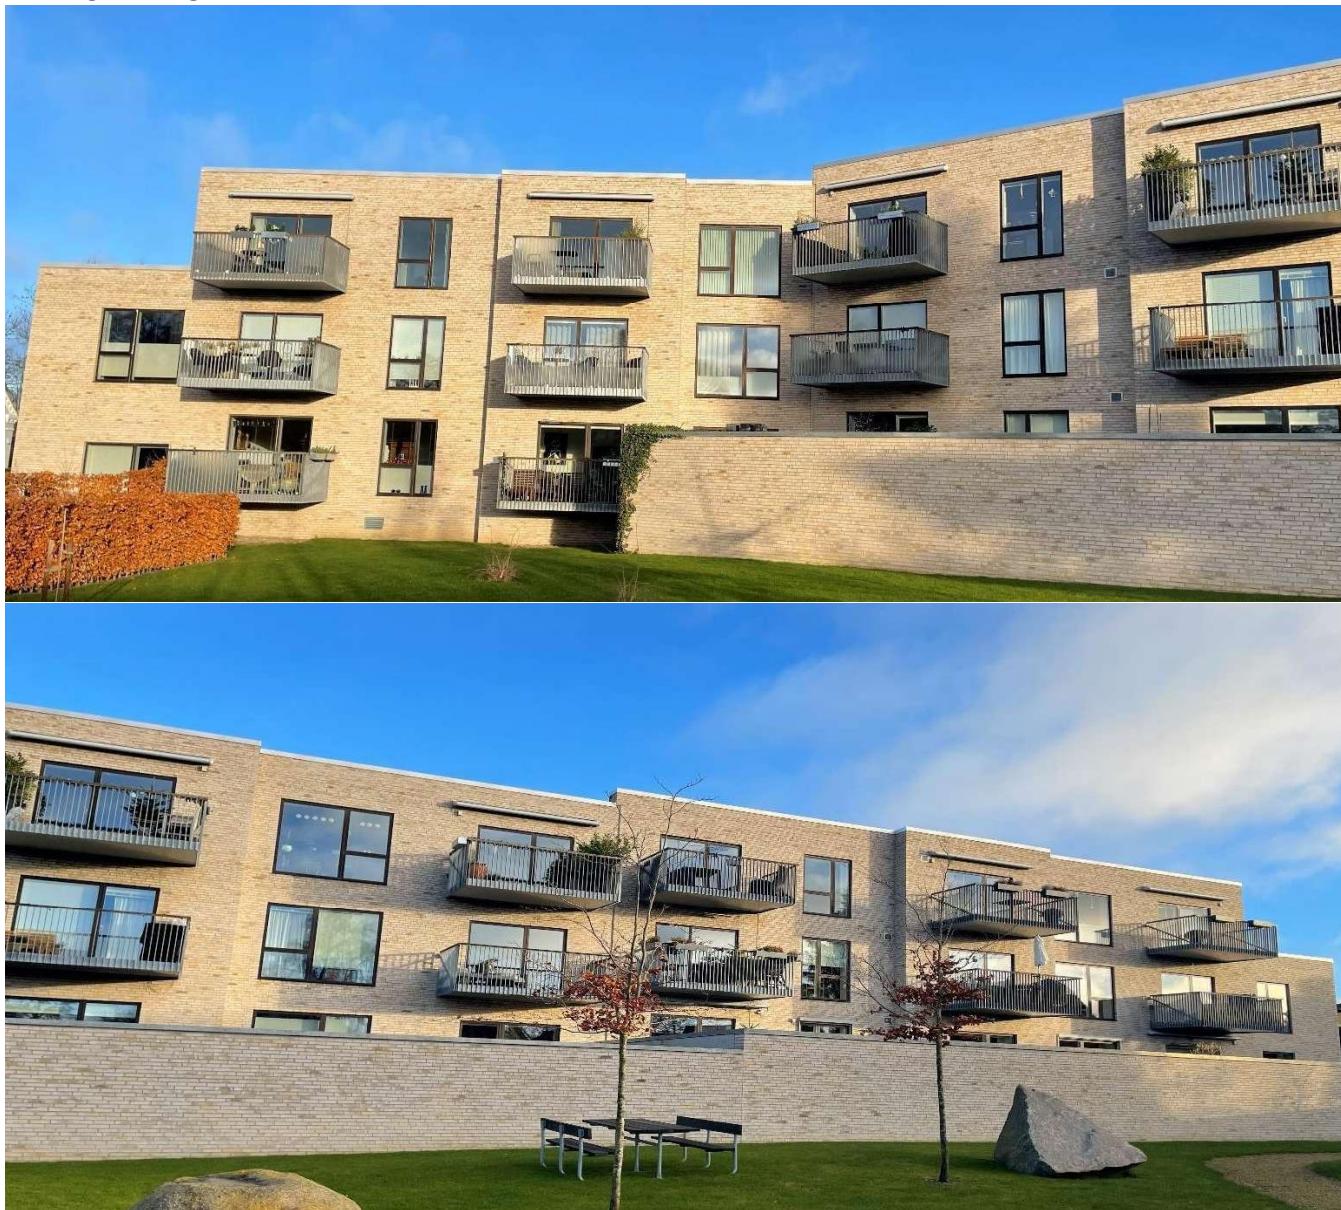
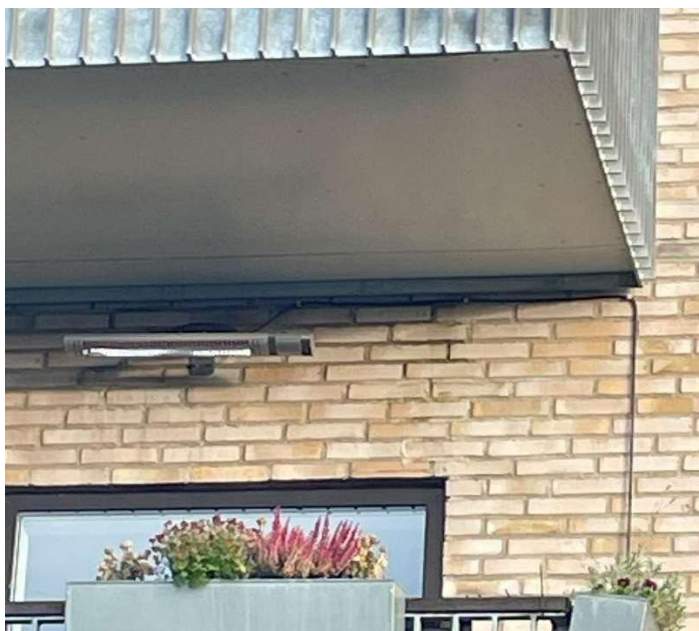
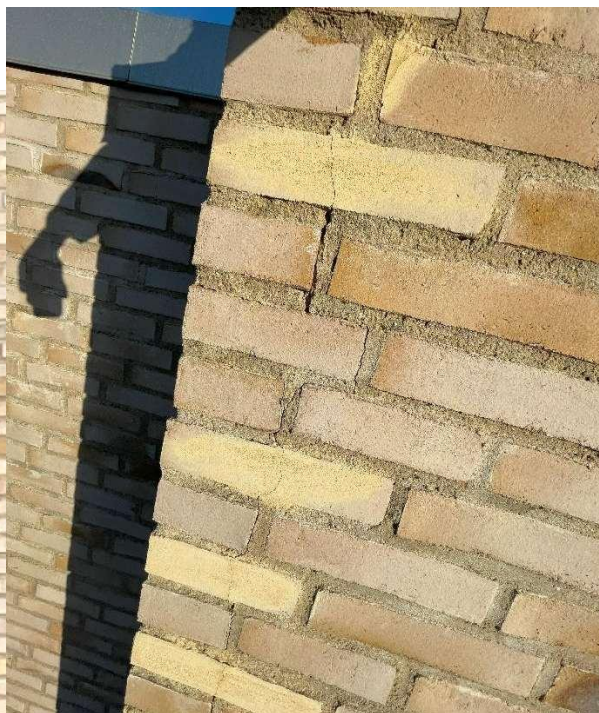
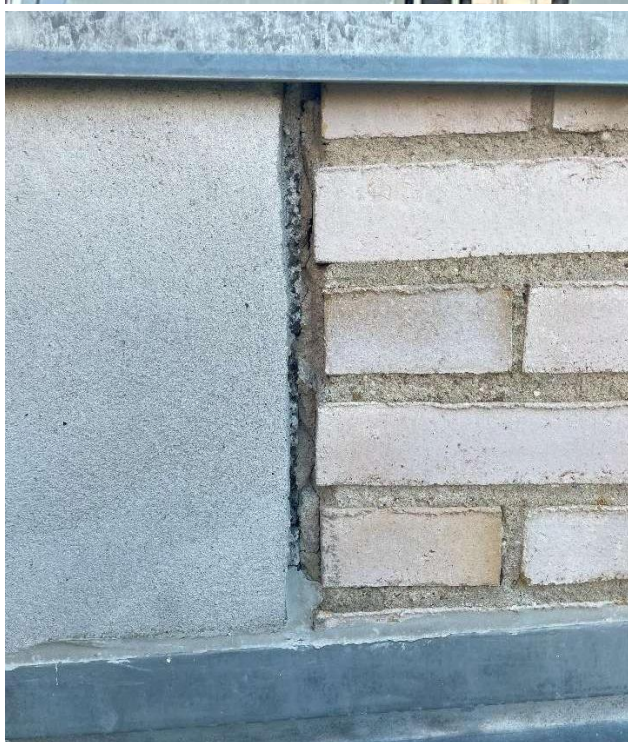
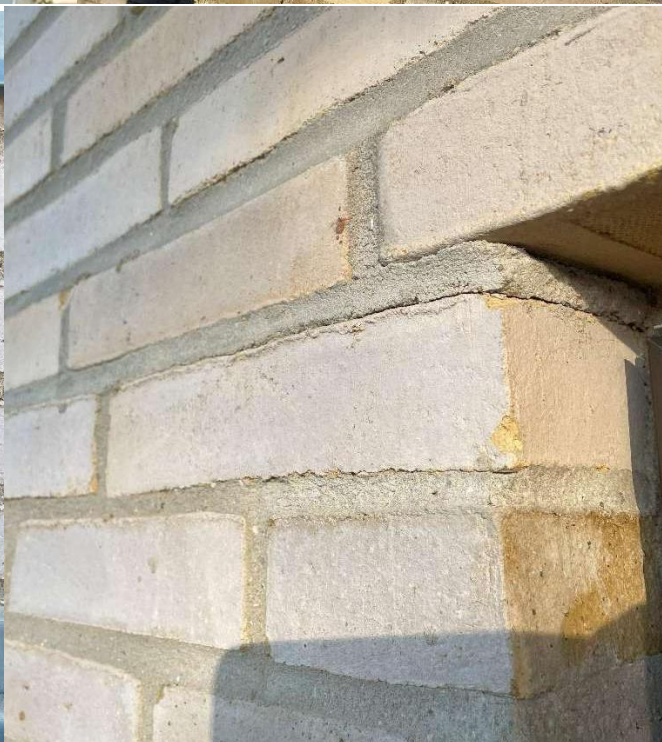
Murværket fremstår i okay stand, der ses enkelte områder, med større mosbegrøning i fugerne, hvilket er med stor risiko for udvikling til skader.

Ældre reparation af skade, ses ikke helt udbedret, det er fortsat en revne ned gennem murstenen.

(Skaden er kun besigtiget fra gårdsiden og ud over taget, ikke fra altan)

Udbedringer af ældre reparation, der ikke er udført korrekt, der skal udføres dilatationsfuge gennem murværket fra bund til top, mørtelfuge, kan udføres som zig-zag gennem mørtelfuger, beskadige teglsten udskiftes.

(Skal udføres uden meromkostninger)

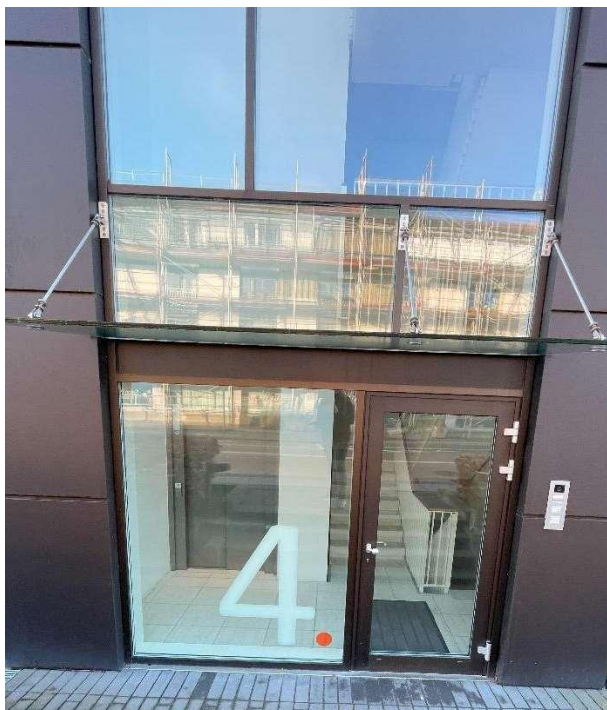
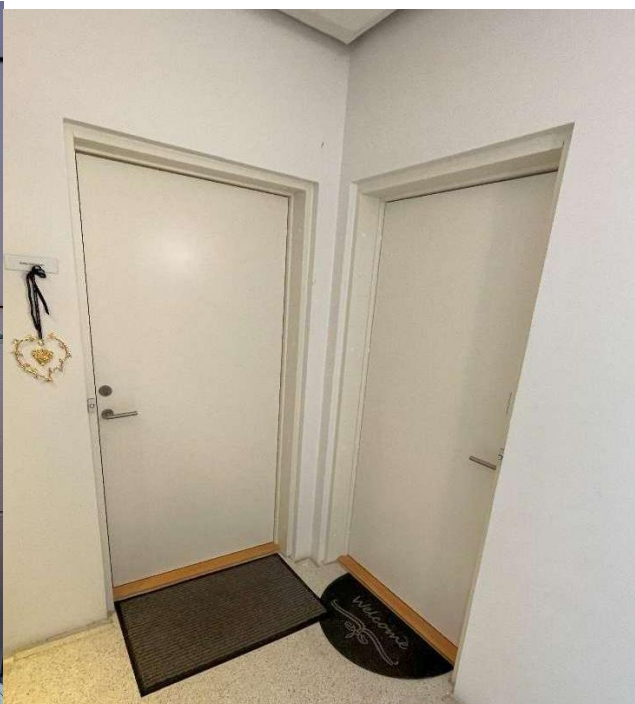
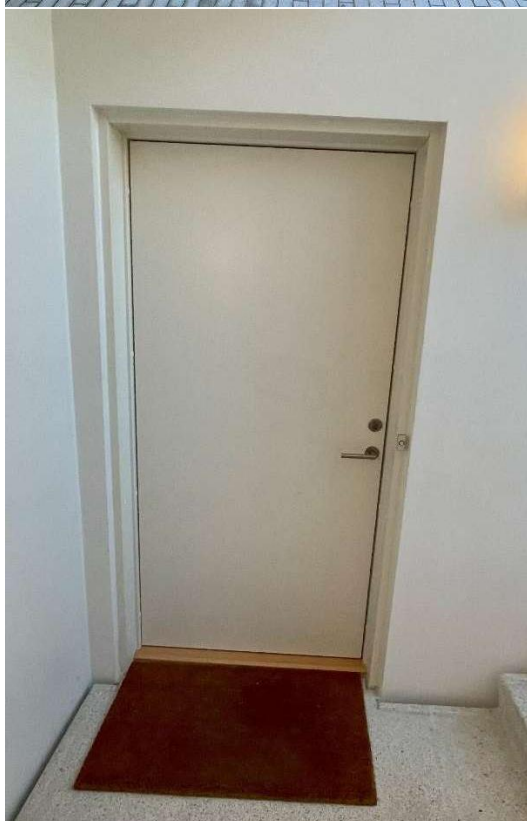
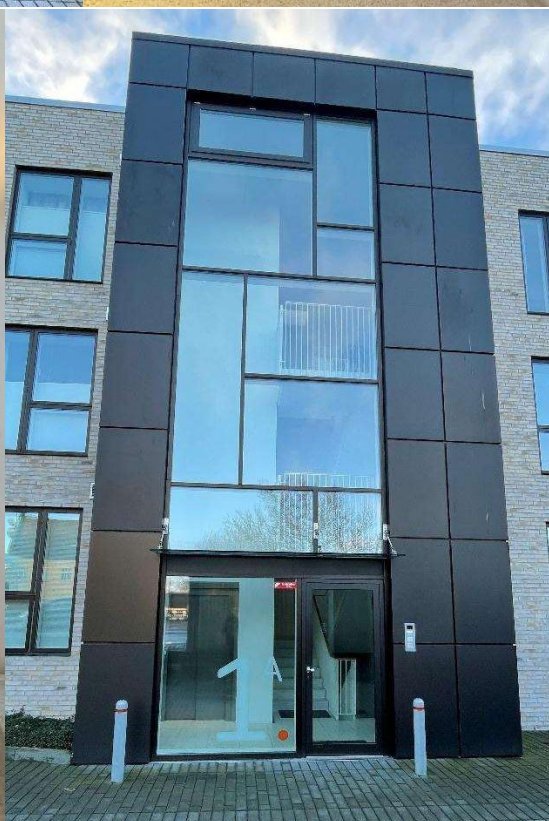
Opgangsdøre (yderdøre) er med alu indvendigt og udvendigt, enkelte felter med glas, der er større glaspartier over de 3 opgangsdøre, fremstår i god stand med mindre brugsskader. (3 stk.).

Entrédøre (indvendige) er i træ, fremstår i god stand, dog med mindre brugsskader (ca. 22 stk.).

Gummifuger omkring døre er i fin stand.

Der skal udføres almindelig vedligeholdelse, justering og smørelse af døre (ca. hvert 4. år).

Slibning og maling af beskadiget træoverflader (ca. hvert 8. år, første gang ca. efter 20 år. 2038)

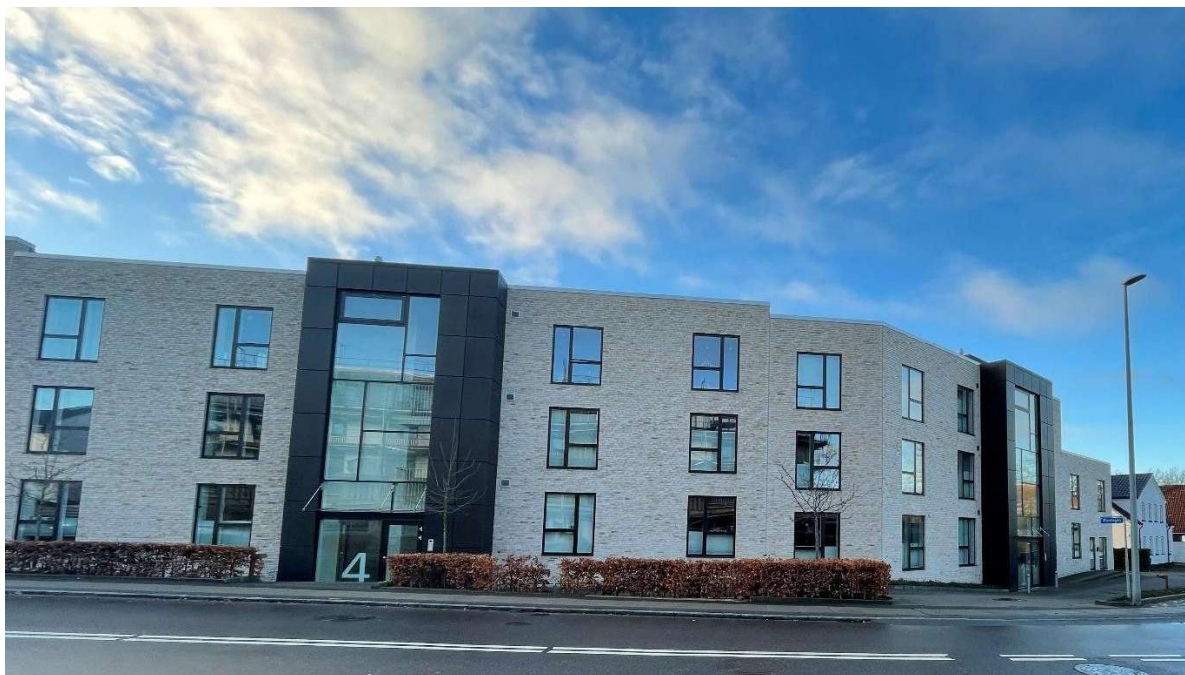
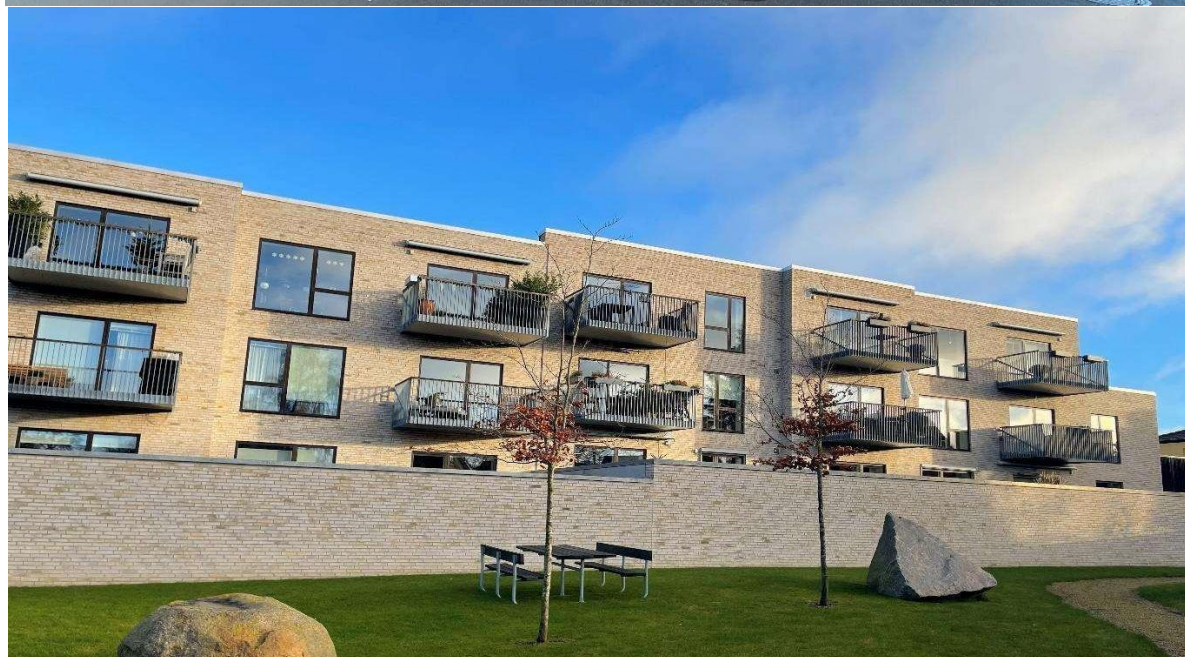
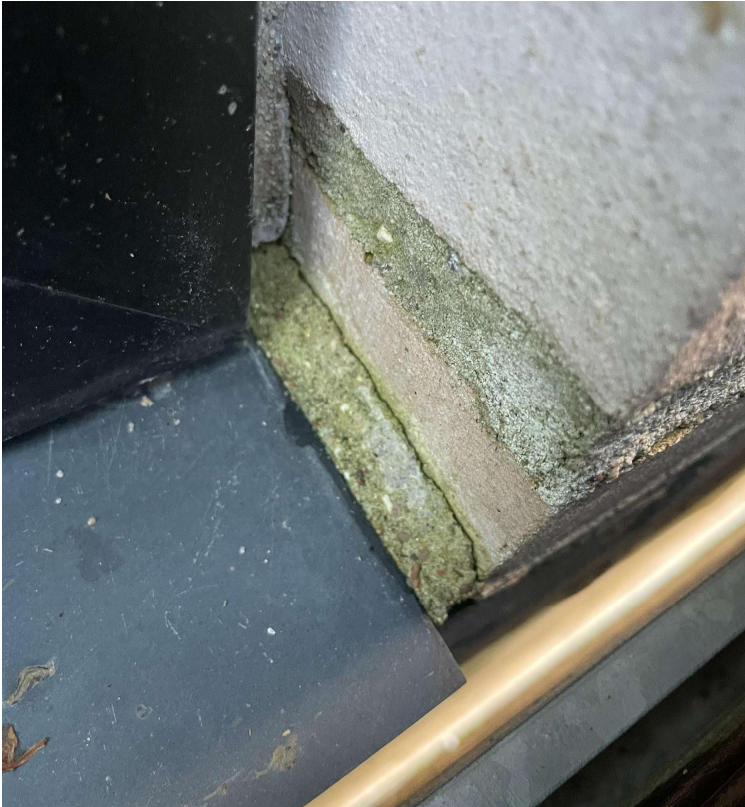
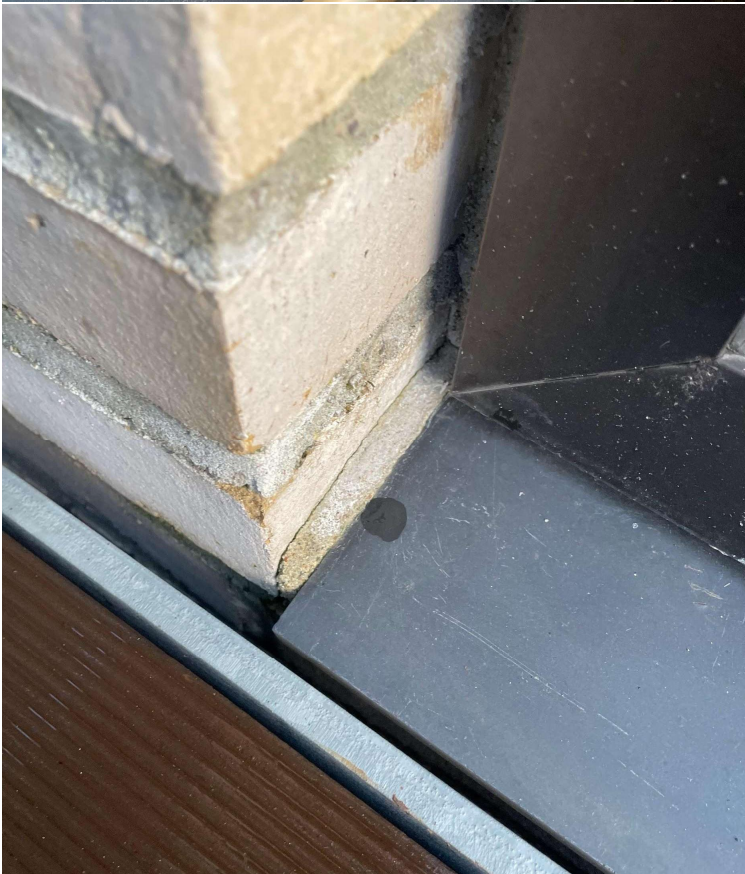
Vinduer er i træ indvendigt og alu udvendigt. Vinduer fremstår generelt i god stand, med mindre brugsskader.

Gummifuger omkring vinduerne fremstår i god stand.

Der er udført mørtelfuge i siderne af sålbænk (bunden af vinduesparti), disse fremstår med mindre revner, skaden vil udvikle sig.

Udskiftning af mørtelfuger i siden af sålbænken til gummifuger, når revner/utætheder forekommer flere steder.

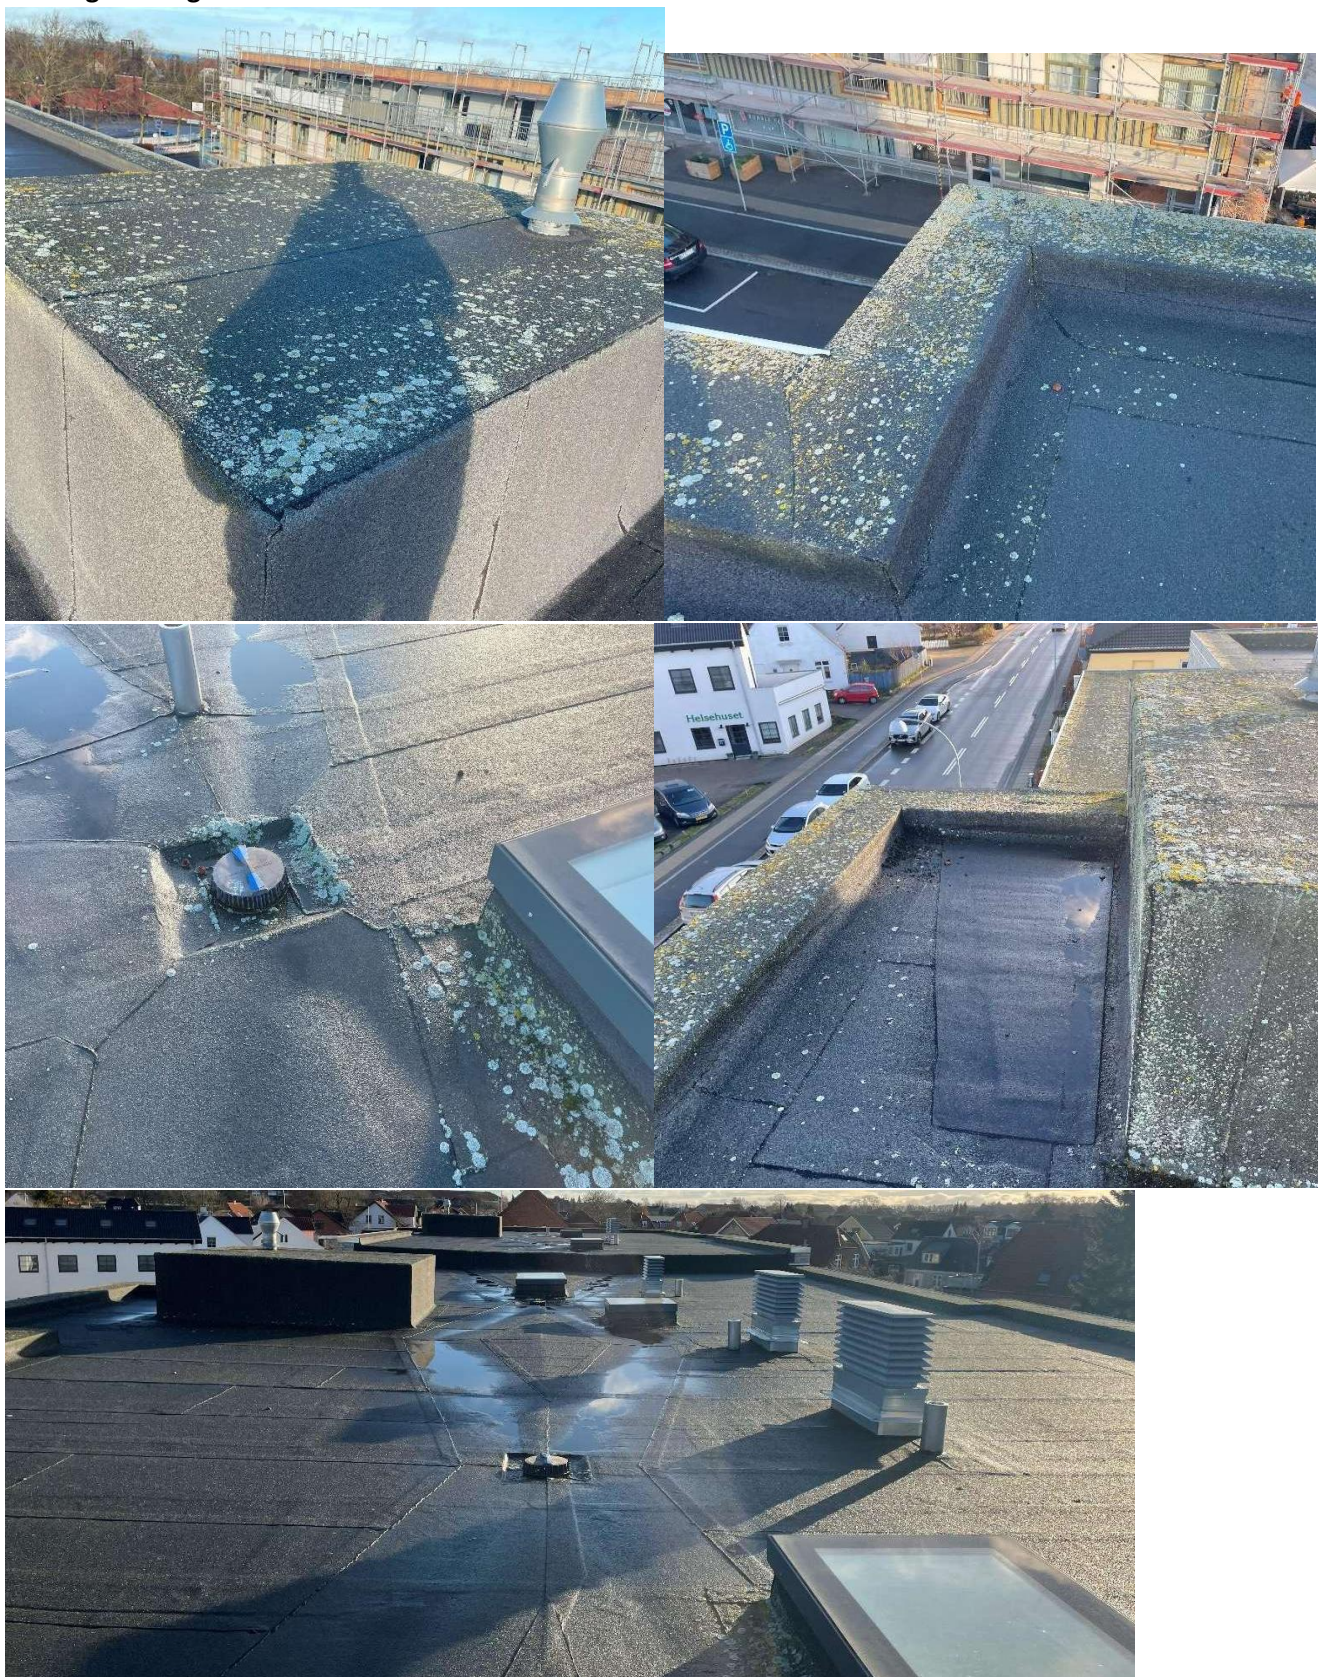
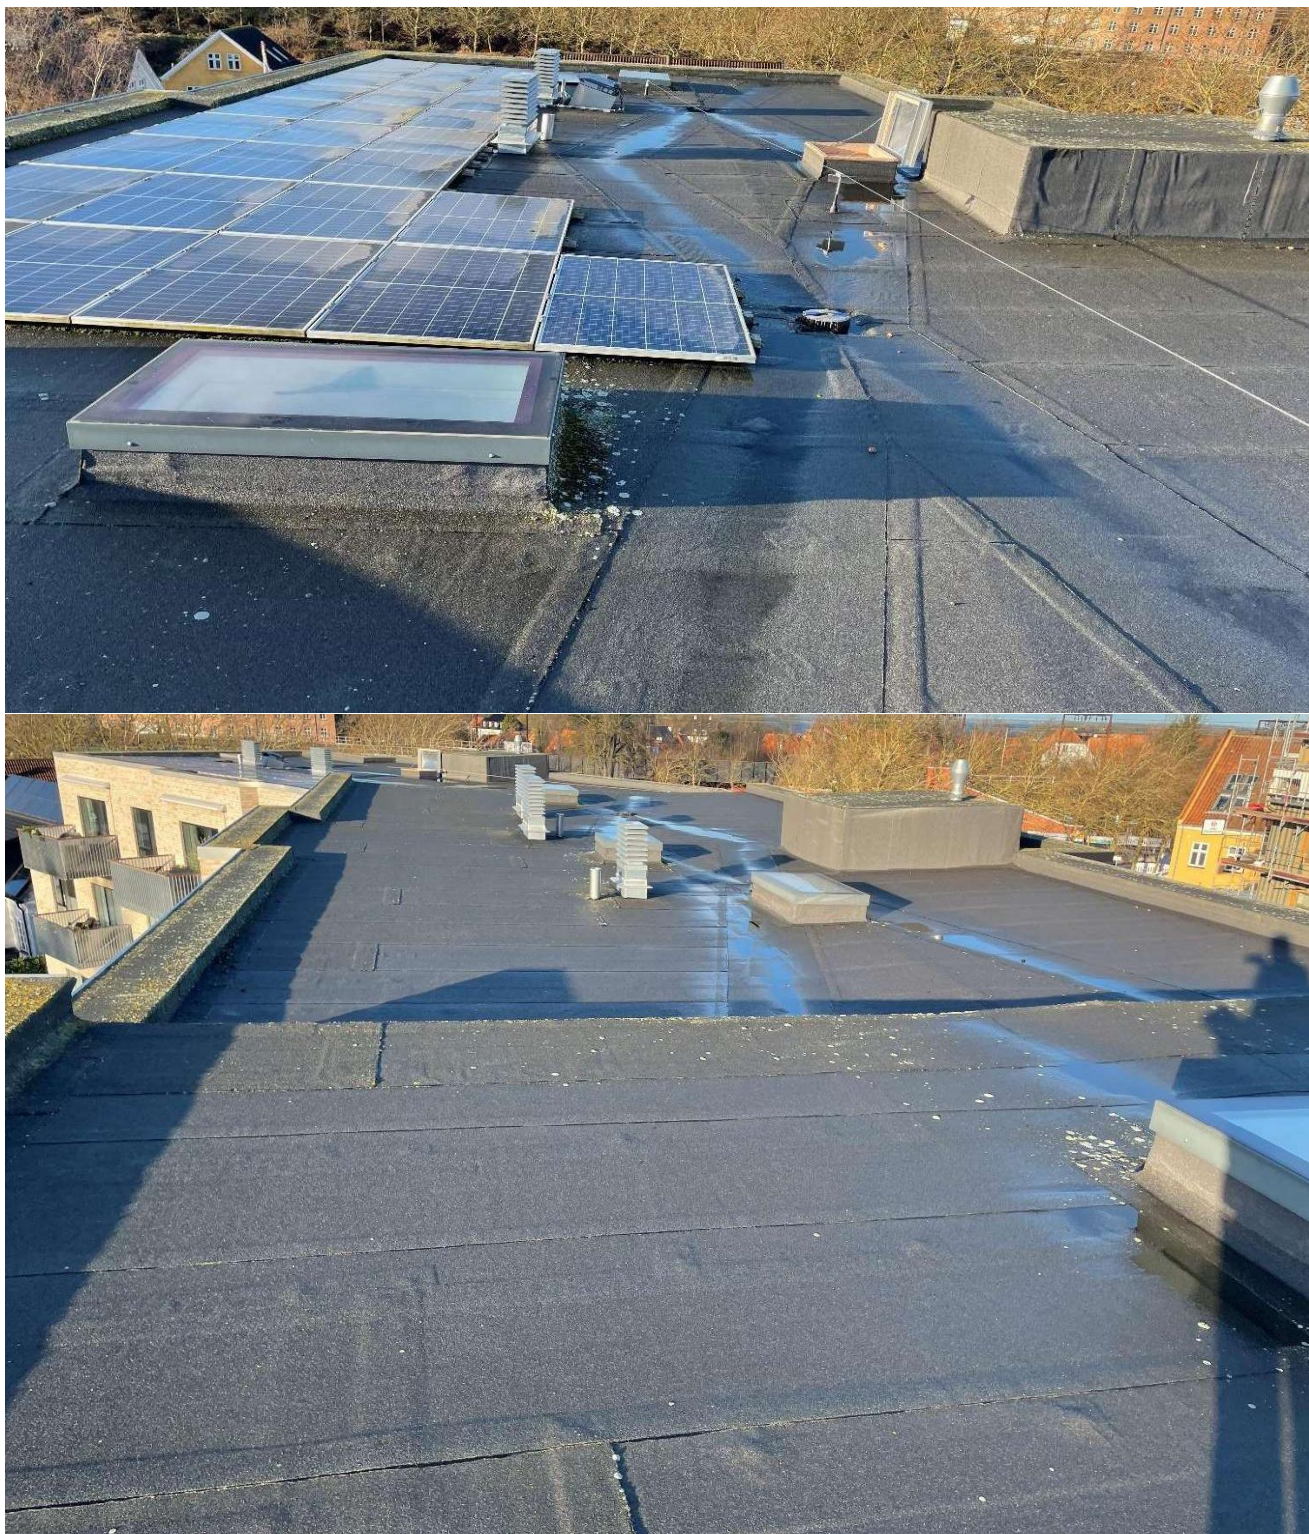
Tagpap har generelt omkring murkronen, toppen af elevatorskakten, og omkring tagbrønde og tagvinduer meget mos og alger. Der har enkelte steder fjernet mindre områder af skifergranulatet i overfladen, risiko for vand i bagvedliggende konstruktioner, skaden vil udvikle sig over tid.

(Det vurderes stadig muligt at fjerne mos og alger uden nødvendighed for større reparation)

Tagpappen fremstår overordnet set i okay stand, og tagpapbelægningen vurderes at have en levetid på ca. 25-30 år. ved jævnlige vedligehold.

Fjernelse af alger og mos, samt reparation af tagpap, hvor skifergranulat mangler.

Generelt vedligeholdes af tagpapbelægninger, fjernelse af mos og alger. (ca. hvert 4. år.)
