# Vedligeholdelsesplan

**TOTAL Byggerådgivning**  
- Din tryghed -

| <b>Foreningsnavn</b> | Ejerforeningen Plantagen |
| <b>Opførelses år</b> | 2018 |

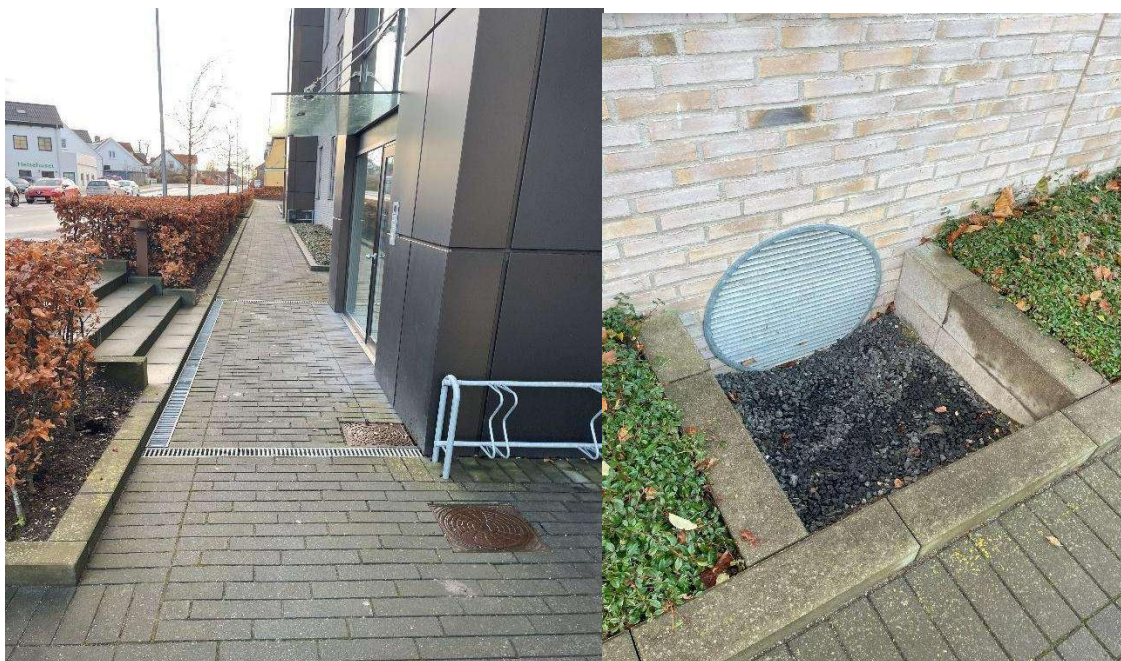
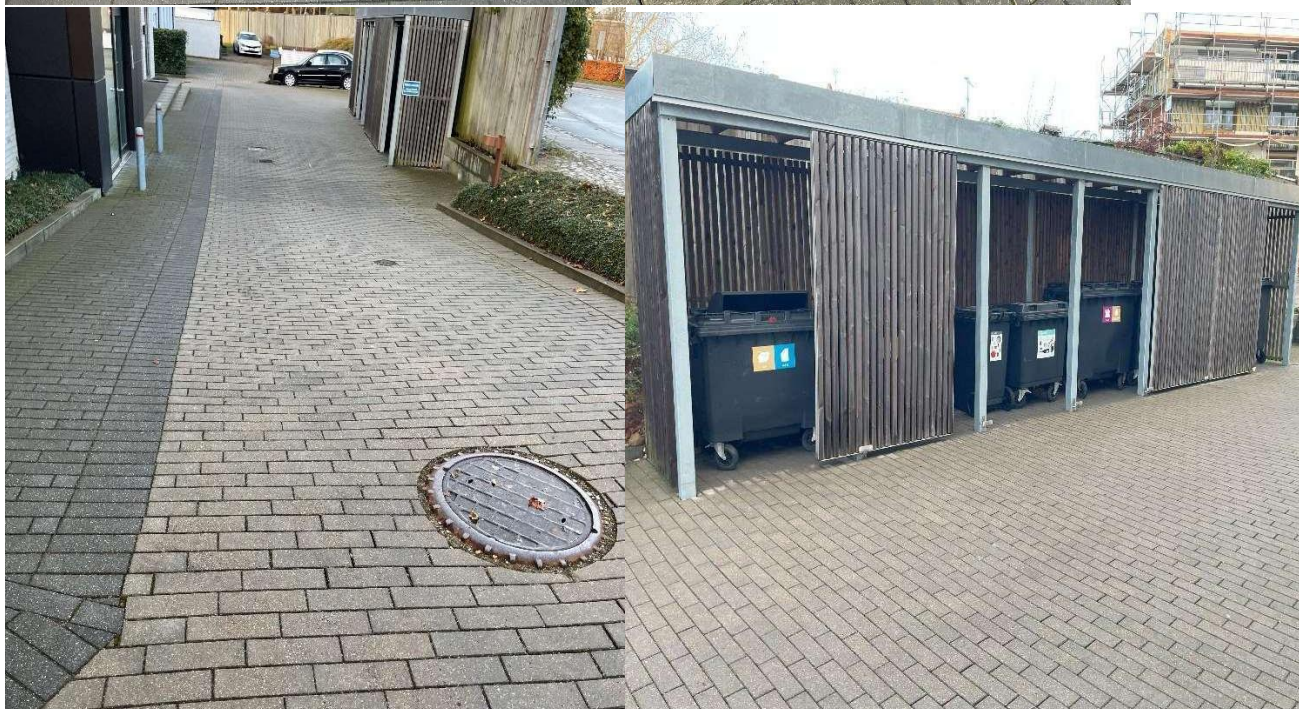
**Fotoregistrering:**

Belægningen fremstår generelt i pæn stand uden større lunger.

Der er fordybning ved større ventilationsrist, her ligger risten delvis under belægning og risiko for vandindtrængning.

Udbedering af terræn omkring ventilationens rist til kælderen.

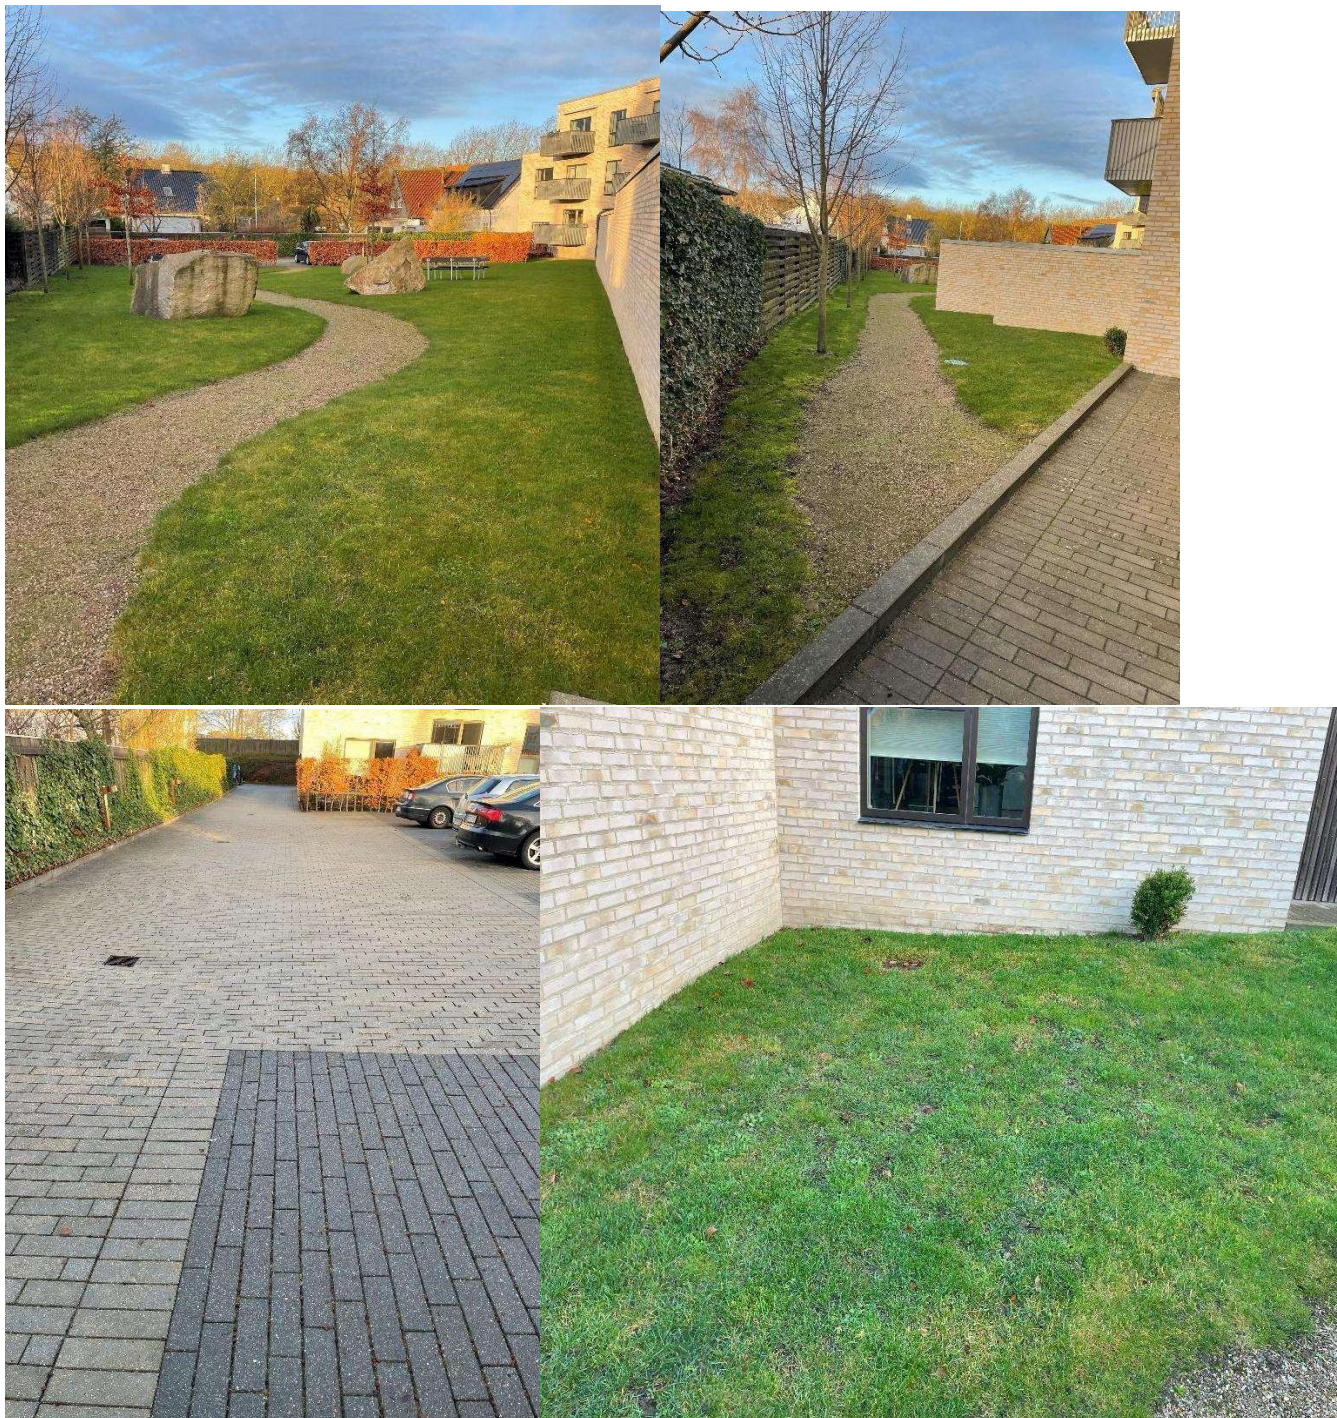
### Fotoregistrering:

I gården er der større grønt areal med græs, enkelte træer og en grussti igennem det grønne areal.

Der er mindre parkeringsplads bagerst i gården, hvor der er en busk, der er placeret mellem det grønne areal og parkeringspladsen.

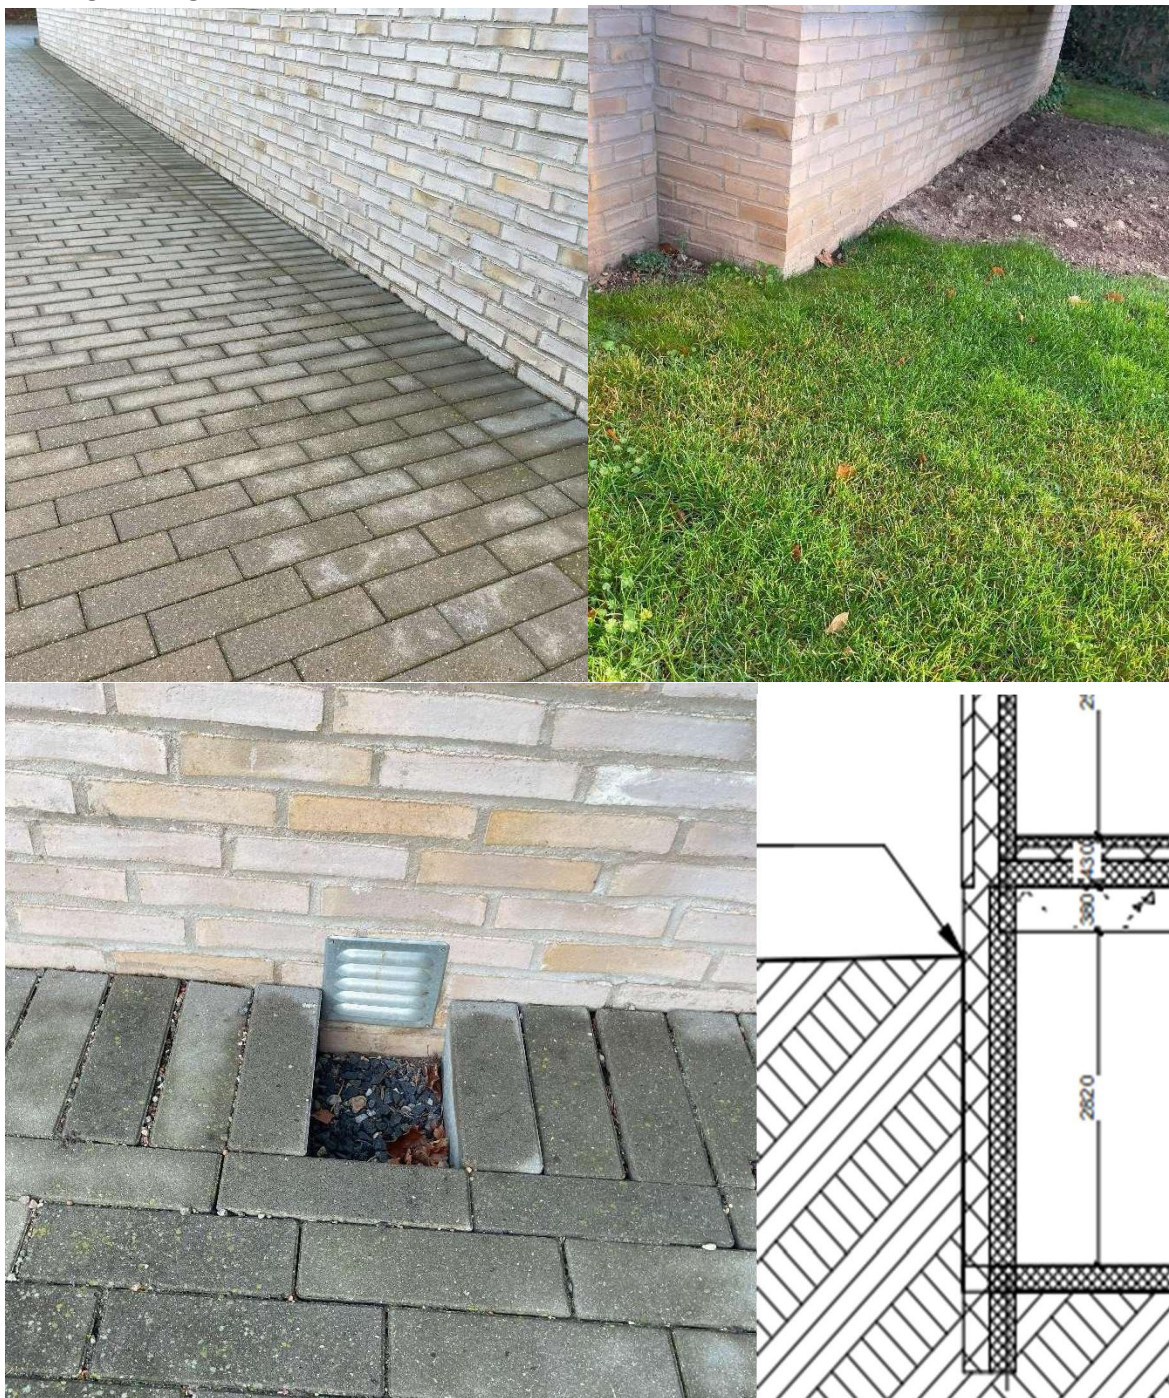
**Fotoregistrering:**

Der er ikke udført fri sokkel, mursten går helt ned til terræn, flere steder ligger mursten under terræn/belægningen.

*Det ville have været ønsket, at der var en sokkelhøjde på ca. 15 cm, så der var en afstand mellem murværk og terræn.*

Der skal udføres kontrol af opbygning af sokkel langs facader iht. terræn, jf. snit ses der fri sokkel. Det anbefales, at der udføres sikring af facaden, ved at etablere fri sokkel på mindst 10 cm.

| Prio. år | Opgave | Type | Mængde | Pris i kr. |
|---|---|---|---|---|
| 2025 | Tjek om det er muligt at etablere fri sokkel | V | 1 | 10.000 |
